# REPORTE TECNICO

## FALLA EN EL PANEL LCD SONY KDL 32M3000

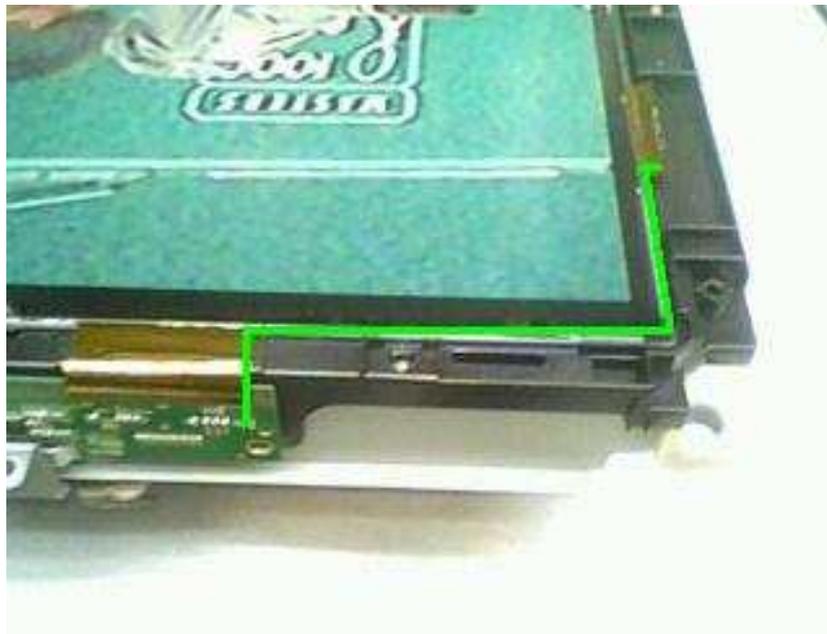
**DEFECTO:** Imagen en cámara lenta y oscura, deja una estela de color al paso de las imágenes.

**CAUSA:** Un panel de LCD esta construido con dos capas de vidrio con buffer's amplificando la corriente hacia los transistores TFT que están incluidos en las cintas flexibles que se encuentran en la parte superior, y en el caso del KDL 32M3000 en uno de sus costados lleva 3 de ellos, los voltajes de estos buffer se encuentran entre las capas de vidrio, estas pistas se abren y no les llega voltaje a los buffer del costado, causando el defecto en la imagen (SLOW MOTION.)

La línea verde indica en donde se abre la pista.

**SOLUCION:** Reemplazar la pista con un cable interno, agregándole una resistencia de 10 ohmios  $\frac{1}{2}$  W para que limite la corriente, la pista que se abre comúnmente es la que lleva 23v, se puede identificar por que en la tarjeta es el punto de prueba de izquierda a derecha, en la siguiente imagen se pueden identificar los puntos a unir.
